**St. Antoniuskirche**  
**Berlin, Oberschönevide**  
**Sanierung der bleiverglasten**  
**Kirchenfenster**

2006 / 07

**St. Antoniuskirche  
Berlin, Oberschöneeweide**

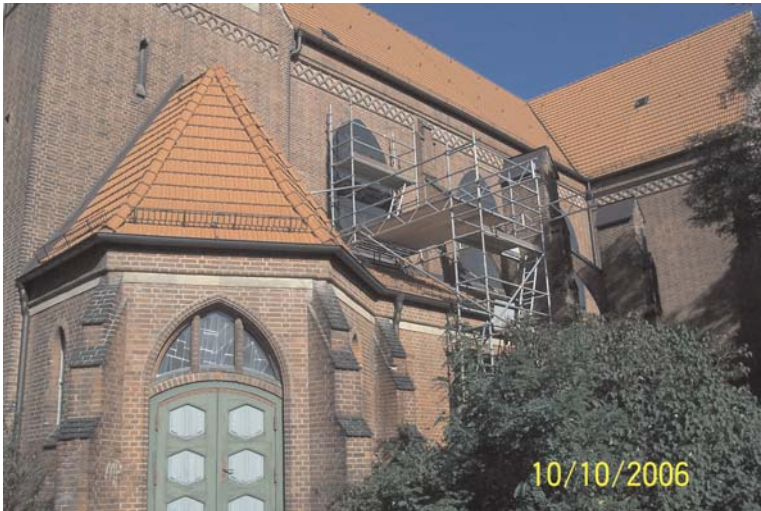
Die Arbeiten erfolgten von aufwändig konstruierten Gerüsten.

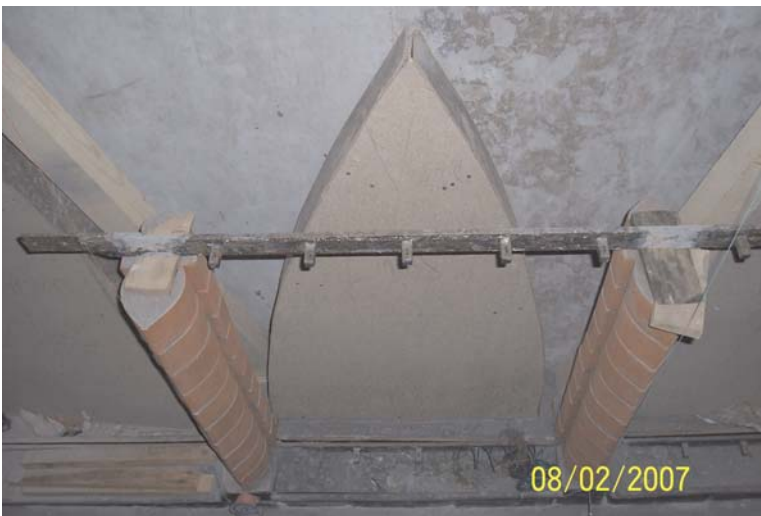
Das Maßwerk wurde im Krieg teilweise zerstört. Die wiederaufgebauten Teile mussten bei der Glassanierung teilweise ersetzt werden. Hierbei wurden traditionelle Mauerwerkstechniken angewendet. (Foto mit sog. Mauerwerkslehre)

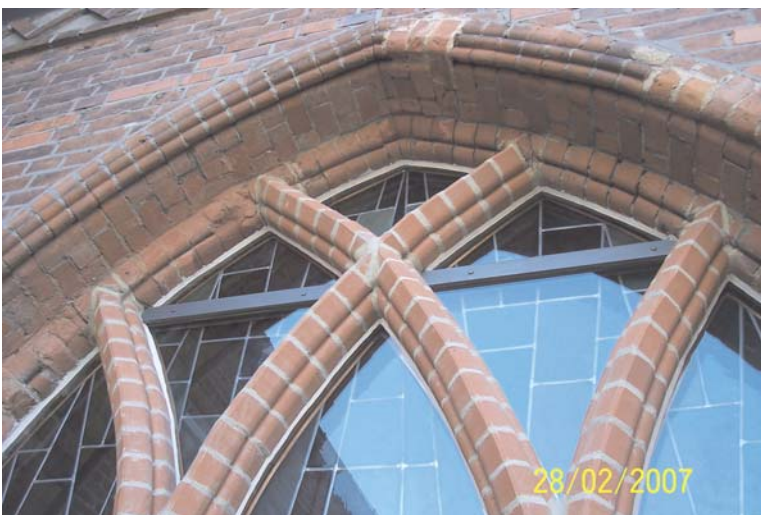
Die Schutzverglasung übernimmt den Witterungsabschluss des Kirchenraumes.

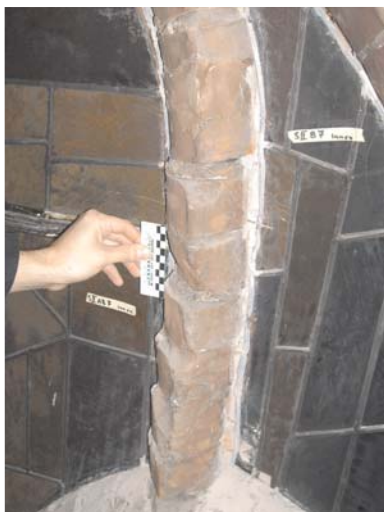
Vor der Restaurierung wurden die  
 Schäden aufgenommen

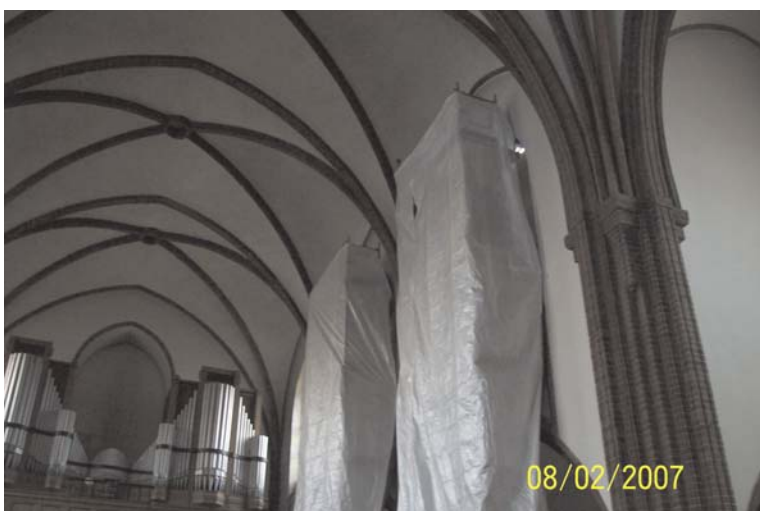
Abgeplante Arbeitsgerüste.  
 Die Arbeiten wurden für Messfeiern unterbrochen.
