**St. Antoniuskirche**  
**Berlin, Oberschönevide**  
**Sanierung der bleiverglasten**  
**Kirchenfenster**

2006 / 07

**St. Antoniuskirche  
Berlin, Oberschöneeweide**

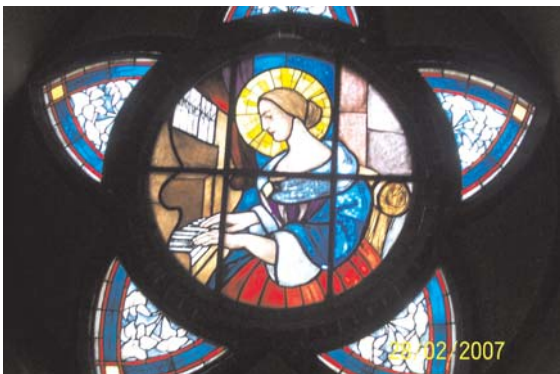
Am 1908 errichteten Kirchengebäude mussten die Draht-Schutzgitter aus den 1960er Jahren aufgrund von Korrosion durch Schutzverglasungen ausgetauscht werden.

Die Bleiverglasungen wurden entbleit und neu verbleit. Sie wurden mit einem Abstand von ca. 5 cm von innen an die Schutzverglasung befestigt und umlaufend mit Bleischürzen angearbeitet.
